年产 10 万吨柴油发动机尾气氮氧化物还原
剂 AUS32 尿素水溶液生产销售项目
(基建期)

水土保持监测总结报告

建设单位：云南水富云天化有限公司

2019 年 4 月

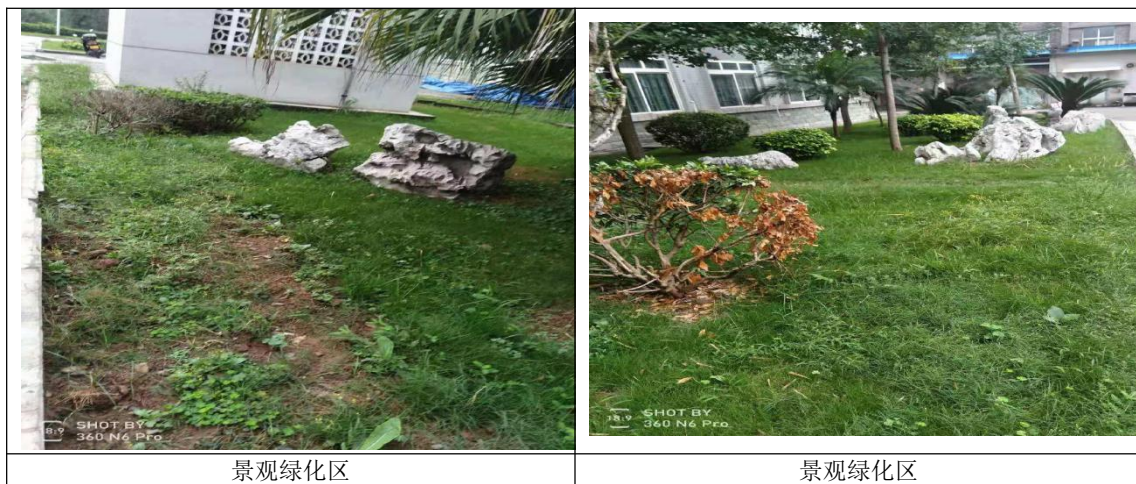
(2) 实际实施植物措施工程量

通过现场调查，本项目完成植被措施为景观绿化区，绿化面积 1086m²。

7.2.2 水土流失防治植物措施成活率、保存率和生长状况

经现场踏勘结合绿化施工资料，本项目植被恢复面积为 1086m²，通过采用样方调查的方式进行监测，《年产 10 万吨柴油发动机尾气氮氧化物还原剂 AUS32 尿素水溶液生产销售项目》实施的水土保持植物措施运行情况详见表 7-2。

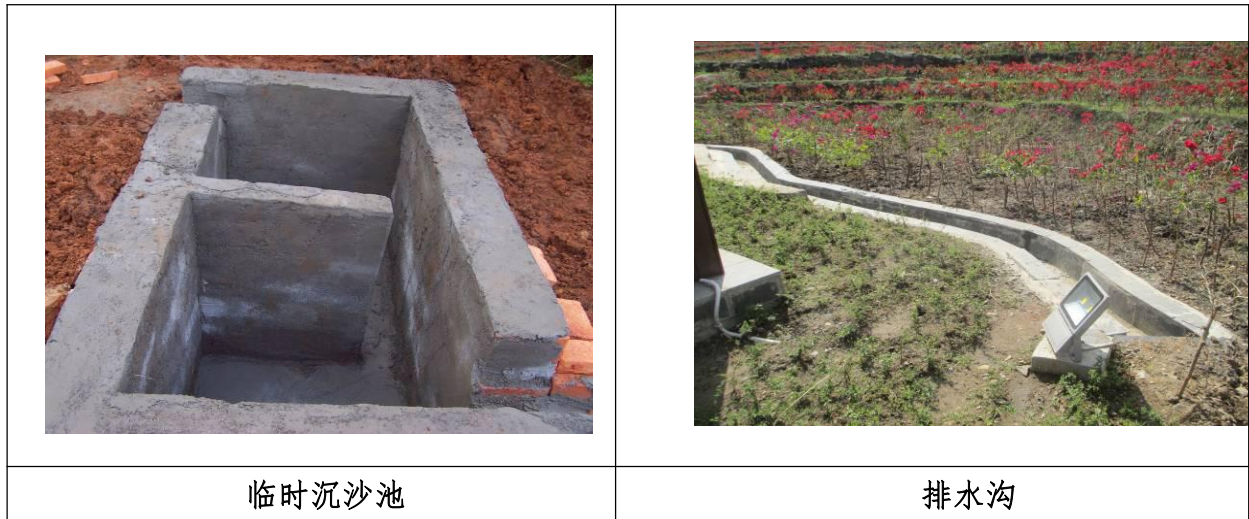
(2) 实际实施临时措施工程量

通过现场调查，实际实施临时措施有临时覆盖 1500m²，临时排水沟 190m，临时沉砂池 1 口。

通过对本项目监理部提供的资料分析，结合实地调查对工程措施的稳定性、完好程度和运行情况进行评定监测。各工程单元已经完成水土保持工程措施稳定性等情况详见表 7-1。

序号	布设区域	防护措施	稳定性	完好程度	运行情况
1	道路广场区	沉砂池	良好	断面规范，无破损	运行良好
		排水沟	良好	断面规范，无破损	运行良好
