云南迪庆有色金属有限责任公司  
普朗铜矿一期采选工程

# 水土保持监测总结报告

监测单位：北京地拓科技发展有限公司

2019年12月

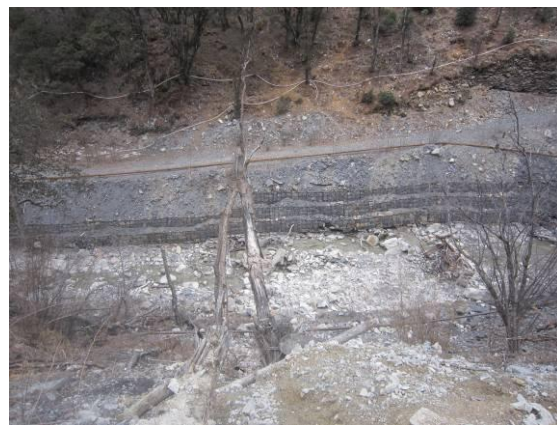
钢筋石笼临时拦挡

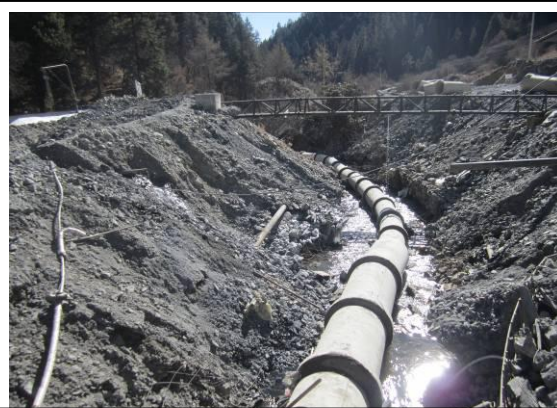
尾矿管隧洞出口施工场地预制涵管埋设

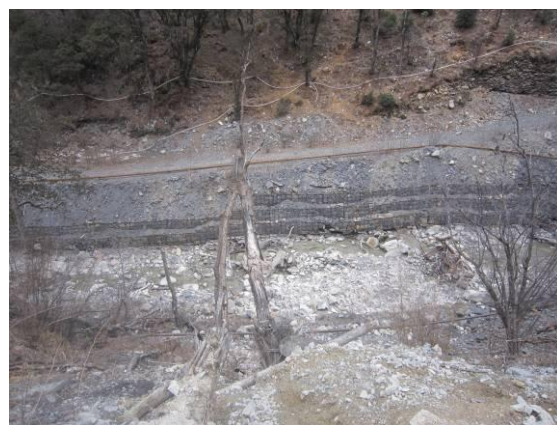
钢筋石笼临时拦挡

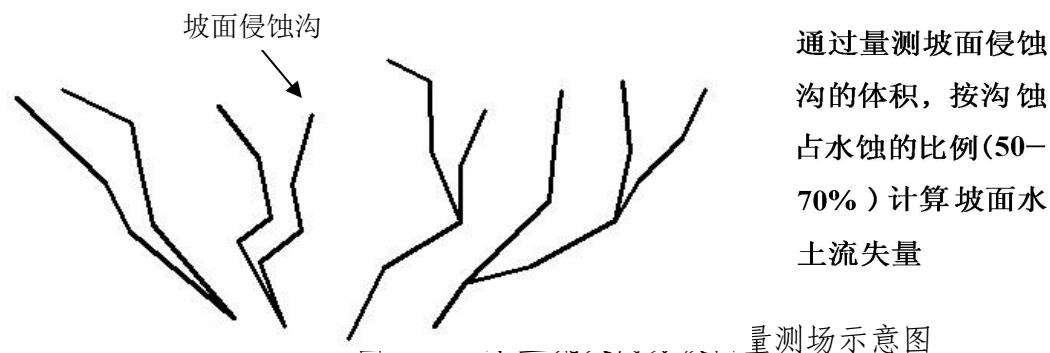
简易坡面量测法又称侵蚀沟量测法。主要用于土质边坡、土或土石混合或粒径较小的石砾堆等坡面的水土流失量的测定。调查坡面形成初的坡度、坡长、坡面组成物质、容重等，并记录造成侵蚀沟的次降雨。在每次降雨或多次降雨后，量测侵蚀沟的体积，得出沟蚀量，并通过沟蚀占水蚀的比例（50%~70%），计算水土流失量，如下图所示：

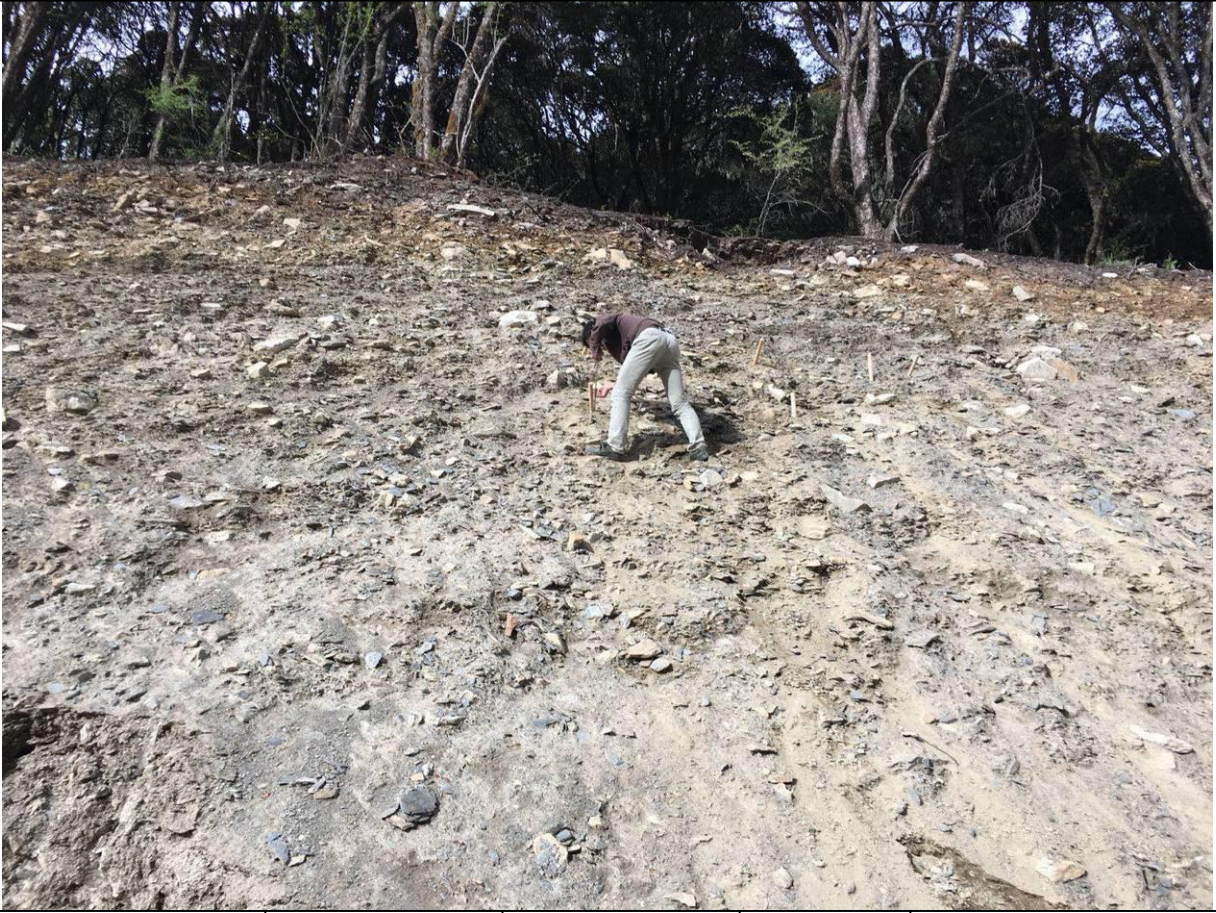
表 2-3 侵蚀针监测点概况表

监测点编号	9	监测点名称	9#监测点	天气	晴

拍摄时间	2016-6-27	布设地点	北纬	28° 09' 19.72"	
拍摄方向	由下往上	水厂开挖边坡	东经	99° 57' 06.37"	
地貌特征	回填边坡	海拔高度	3538m		
监测部位	名称	9#监测点			
	监测区域	水厂开挖区域			
监测点规格	4 × 4m	主要监测设施设备	测针、卷尺、皮尺、标示牌、罗盘		
土壤类型	土石混合土壤				
原来土地利用	有林地	盖度	95%		
目前土地利用	开挖边坡	盖度	0%		
周边土地利用	选厂和有林地	盖度	50%		
土壤侵蚀及防治措施简要说明	裸露边坡，存在流失。				
水土保持防治意见	尽早布置护坡措施，降雨时布置临时覆盖措施				
水土保持监测备注	开挖边坡水土流失侵蚀强度监测

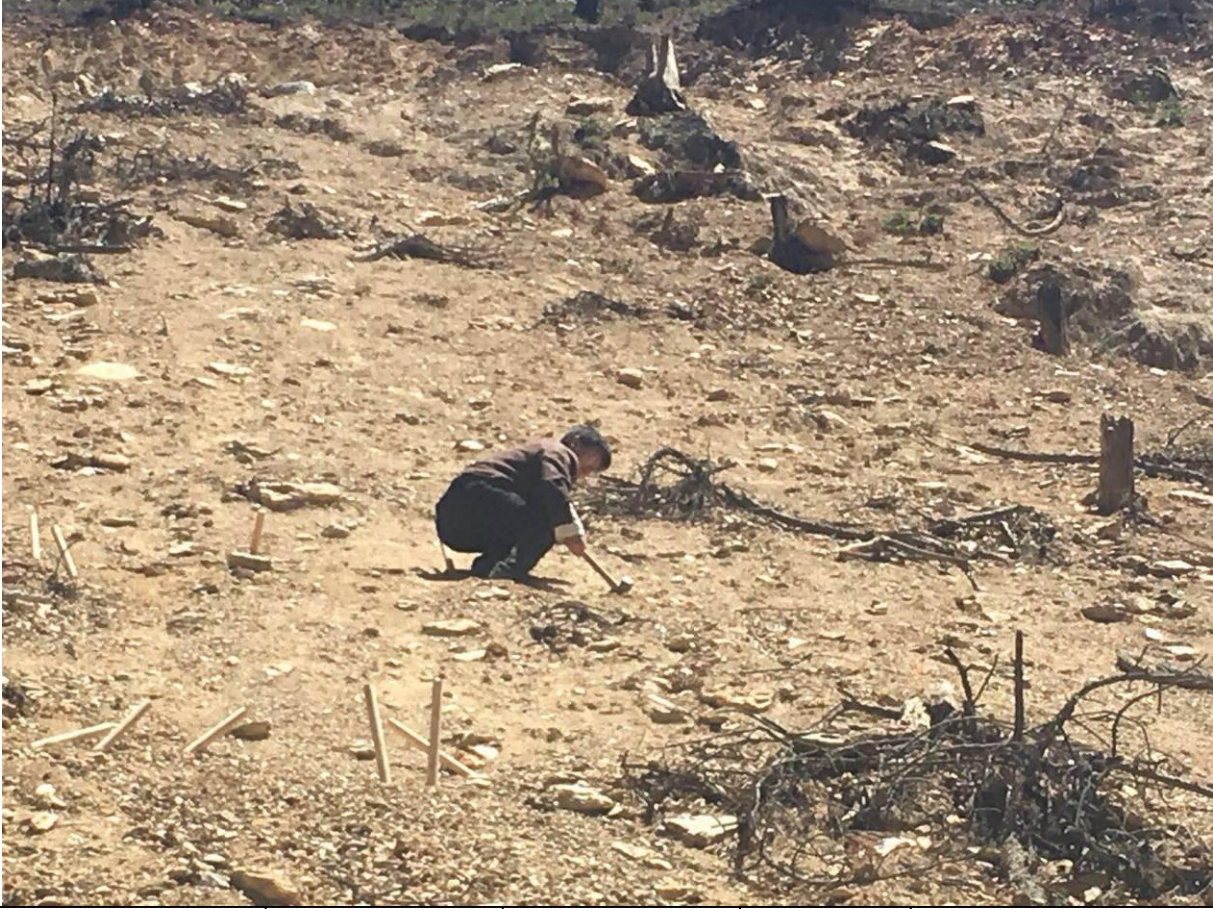
表 2-4 侵蚀针监测点概况表

监测点编号	18	监测点名称	18#监测点	天气	阵雨

拍摄时间	2016-6-28	布设地点	北纬	27° 59' 22"	
拍摄方向	由下往上	道路外边坡	东经	99° 45' 42"	
地貌特征	回填边坡	海拔高度	3360m		
监测部位	名称	18#监测点			
	监测区域	道路外边坡区域			
监测点规格	4 × 4m	主要监测设施设备	测针、卷尺、皮尺、标示牌、罗盘		
土壤类型	土石混合土壤				
原来土地利用	有林地	盖度	95%		
目前土地利用	松散堆积物形成边坡	盖度	0%		
周边土地利用	道路及空地	盖度	0%		
土壤侵蚀及防治措施简要说明	裸露边坡，存在流失。				
水土保持防治意见	尽早撒草绿化				
水土保持监测备注	道路外边坡水土流失侵蚀强度监测

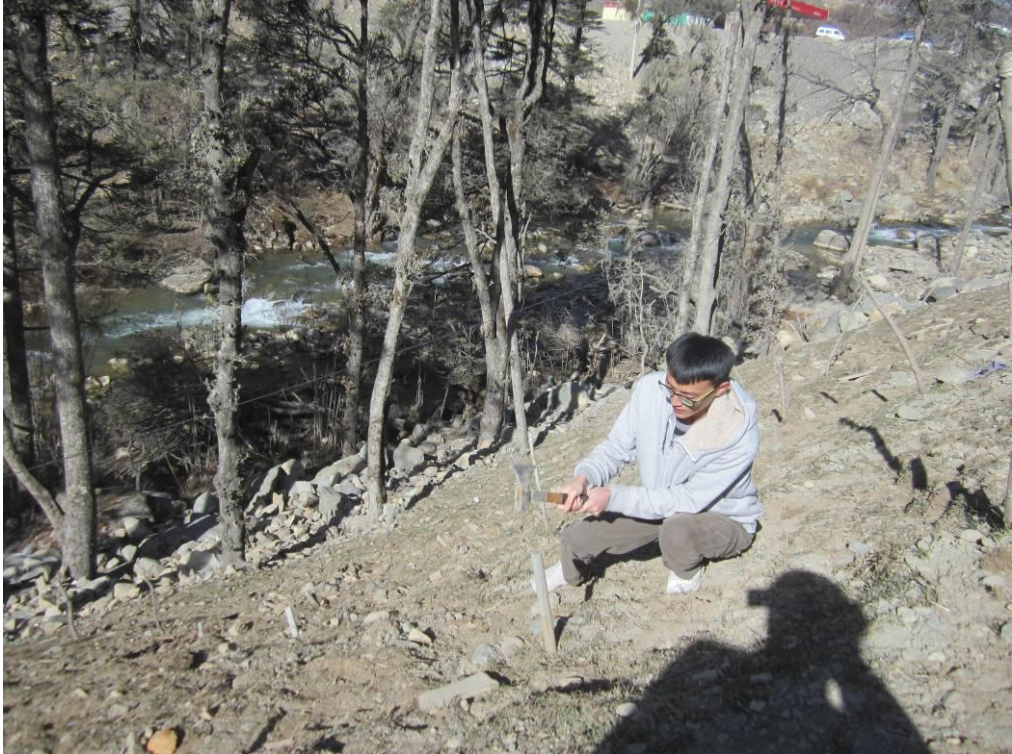
表 2-5 侵蚀针监测点概况表

监测点编号	4	监测点名称	4#监测点	天气	晴

拍摄时间	2017-12-6	布设地点	北纬	28° 09' 17.104"	
拍摄方向	由上往下	选厂外边坡	东经	99° 02' 23.32"	
地貌特征	回填边坡	海拔高度	3452m		
监测部位	名称	4#监测点			
	监测区域	选厂及材料仓库临河回填区域			
监测点规格	4 × 4m	主要监测设施设备	测针、卷尺、皮尺、标示牌、罗盘		
土壤类型	土石混合土壤				
原来土地利用	有林地		盖度	95%	
目前土地利用	回填边坡		盖度	0%	
周边土地利用	道路及河流		盖度	0%	
土壤侵蚀及防治措施简要说明	已平整撒草绿化，基本不存在流失。				
水土保持防治意见	加强绿化区域的管理，减少人为活动干扰				
水土保持监测备注	回填边坡水土流失侵蚀强度监测

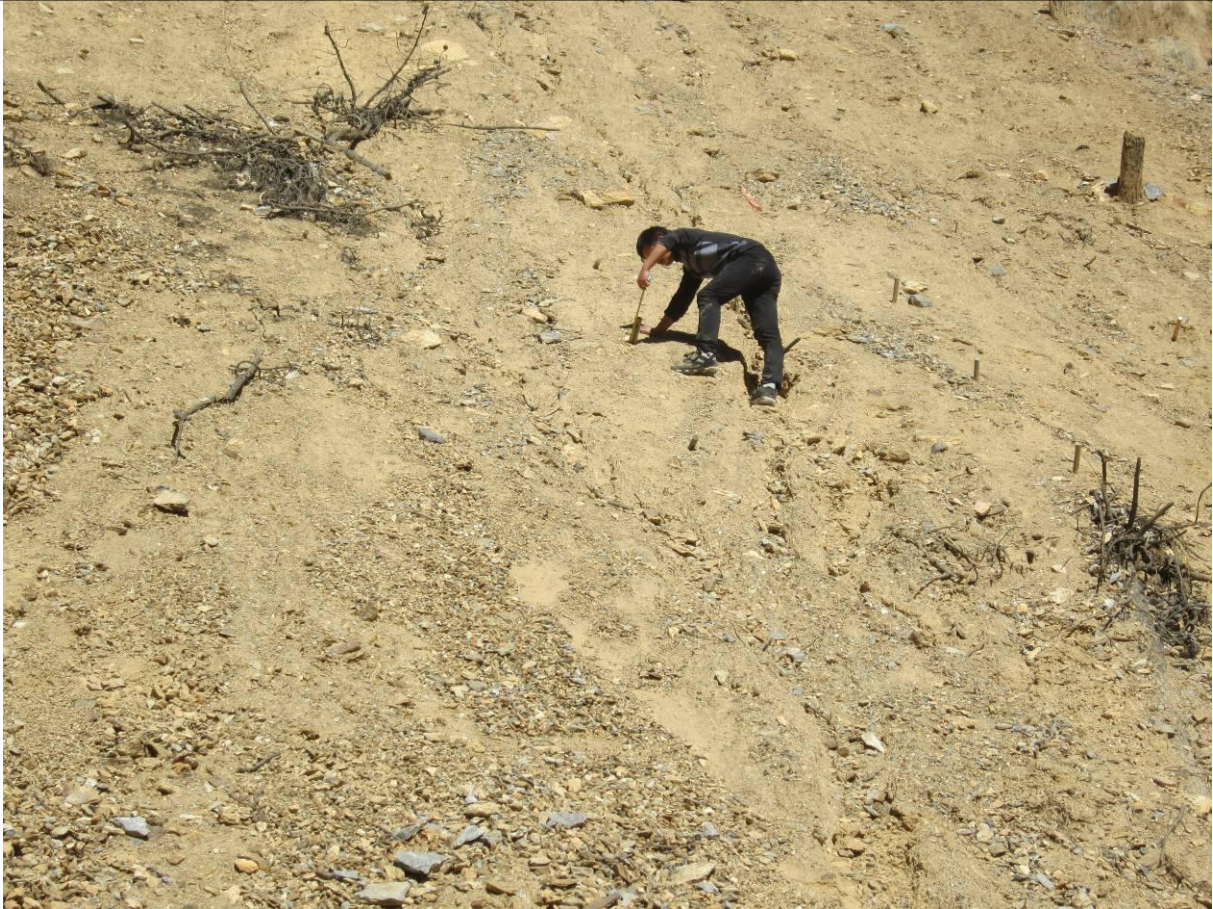
侵蚀针监测点概况表

监测点编号	18	监测点名称	18#监测点	天气	阵雨

拍摄时间	2017-12-5	布设地点	北纬	27° 59' 22"	
拍摄方向	由下往上	道路外边坡	东经	99° 45' 42"	
地貌特征	回填边坡	海拔高度	3360m		
监测部位	名称	18#监测点			
	监测区域	道路外边坡区域			
监测点规格	4 × 4m	主要监测设施设备	测针、卷尺、皮尺、标示牌、罗盘		
土壤类型	土石混合土壤				
原来土地利用	有林地		盖度	95%	
目前土地利用	松散堆积物形成边坡		盖度	0%	
周边土地利用	道路及空地		盖度	0%	
土壤侵蚀及防治措施简要说明	裸露边坡，存在流失。				
水土保持防治意见	尽早撒草绿化				
水土保持监测备注	道路外边坡水土流失侵蚀强度监测

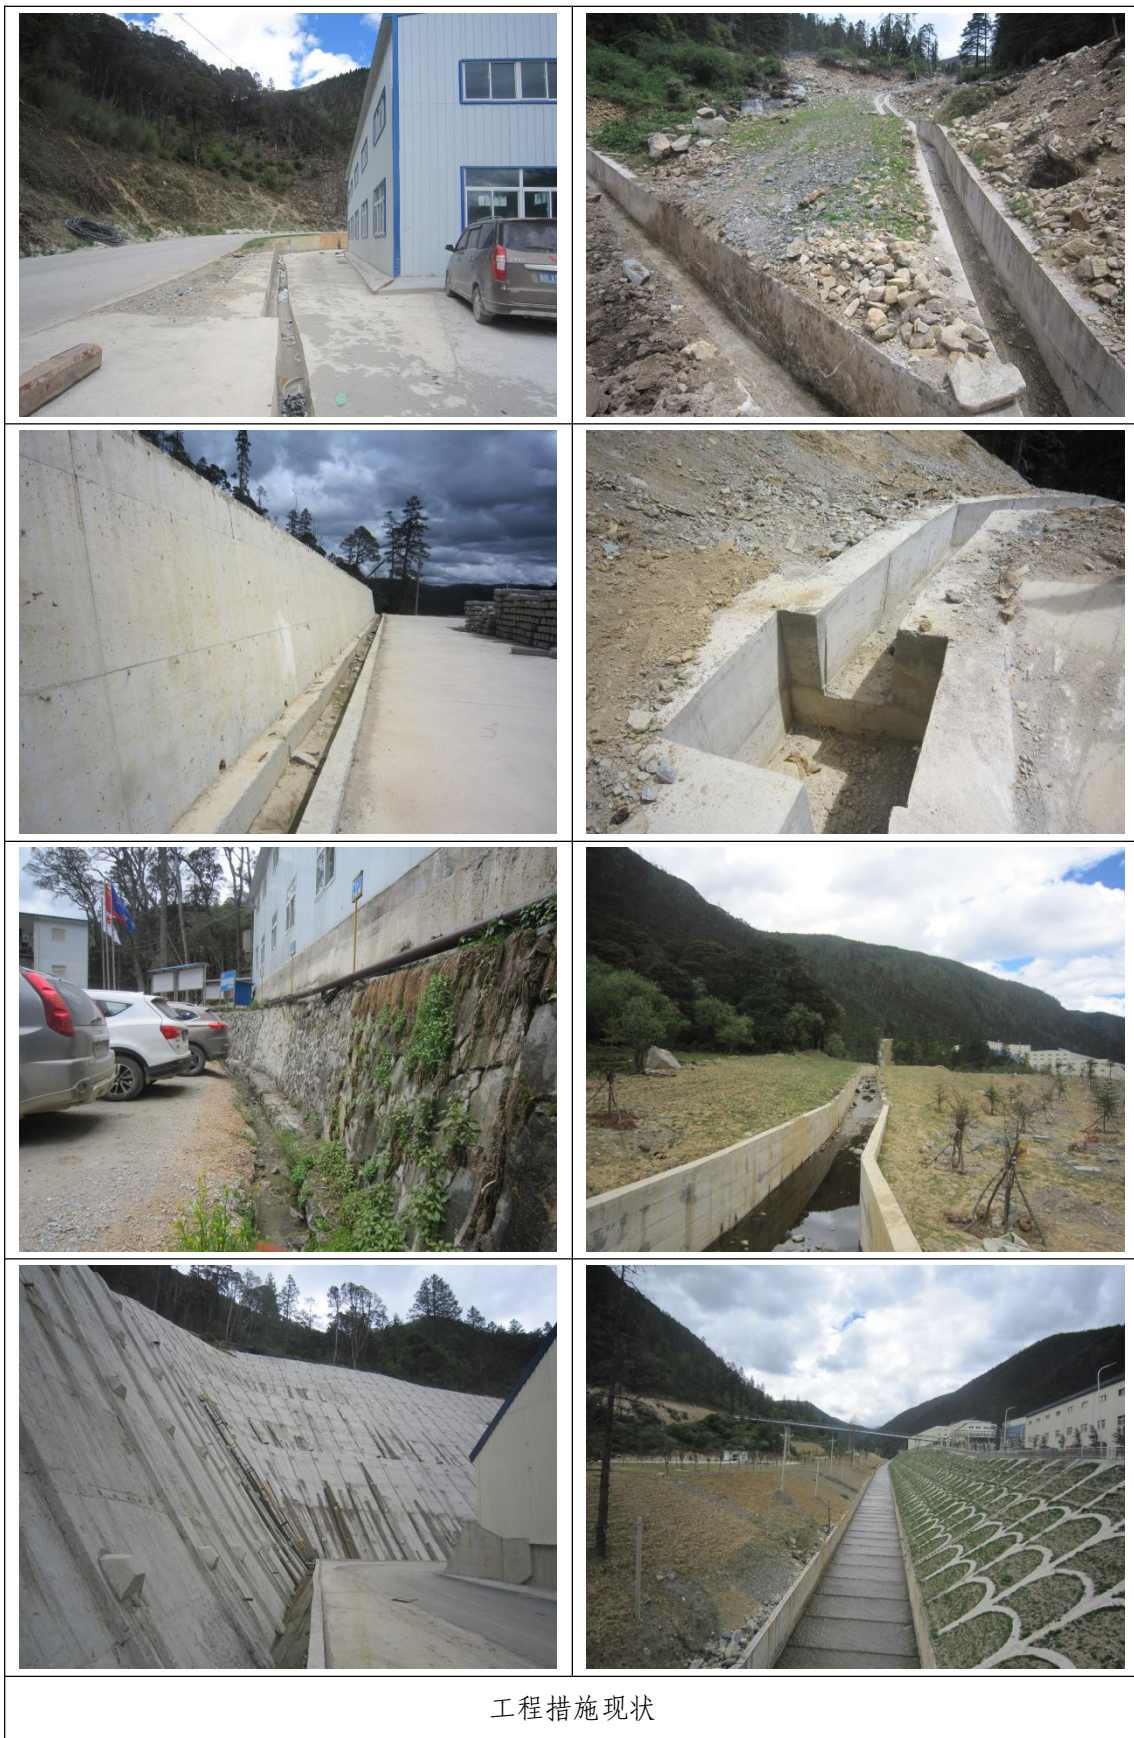
工程措施现状

监测组收集工程竣工资料统计分析，通工程基建期已实施的工程措施有截洪沟长 24650m，排水沟长 44685m，挡土墙长 29760m，覆土 4.04 万 m<sup>3</sup>，拦渣坝长 800m，排水涵洞 6 道，表土剥离 14.30 万 m<sup>3</sup>，跌水 18 处，土地整治 12.47 万 m<sup>2</sup>，穴状整地 9870 个。

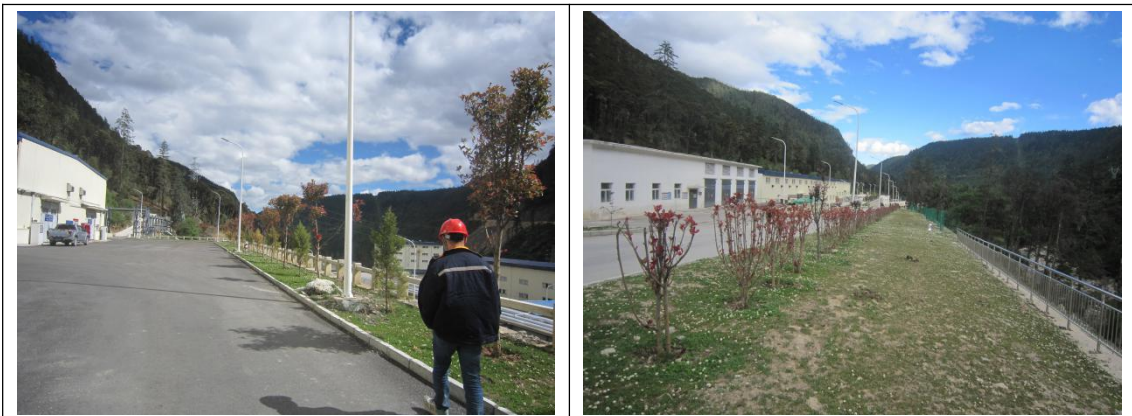
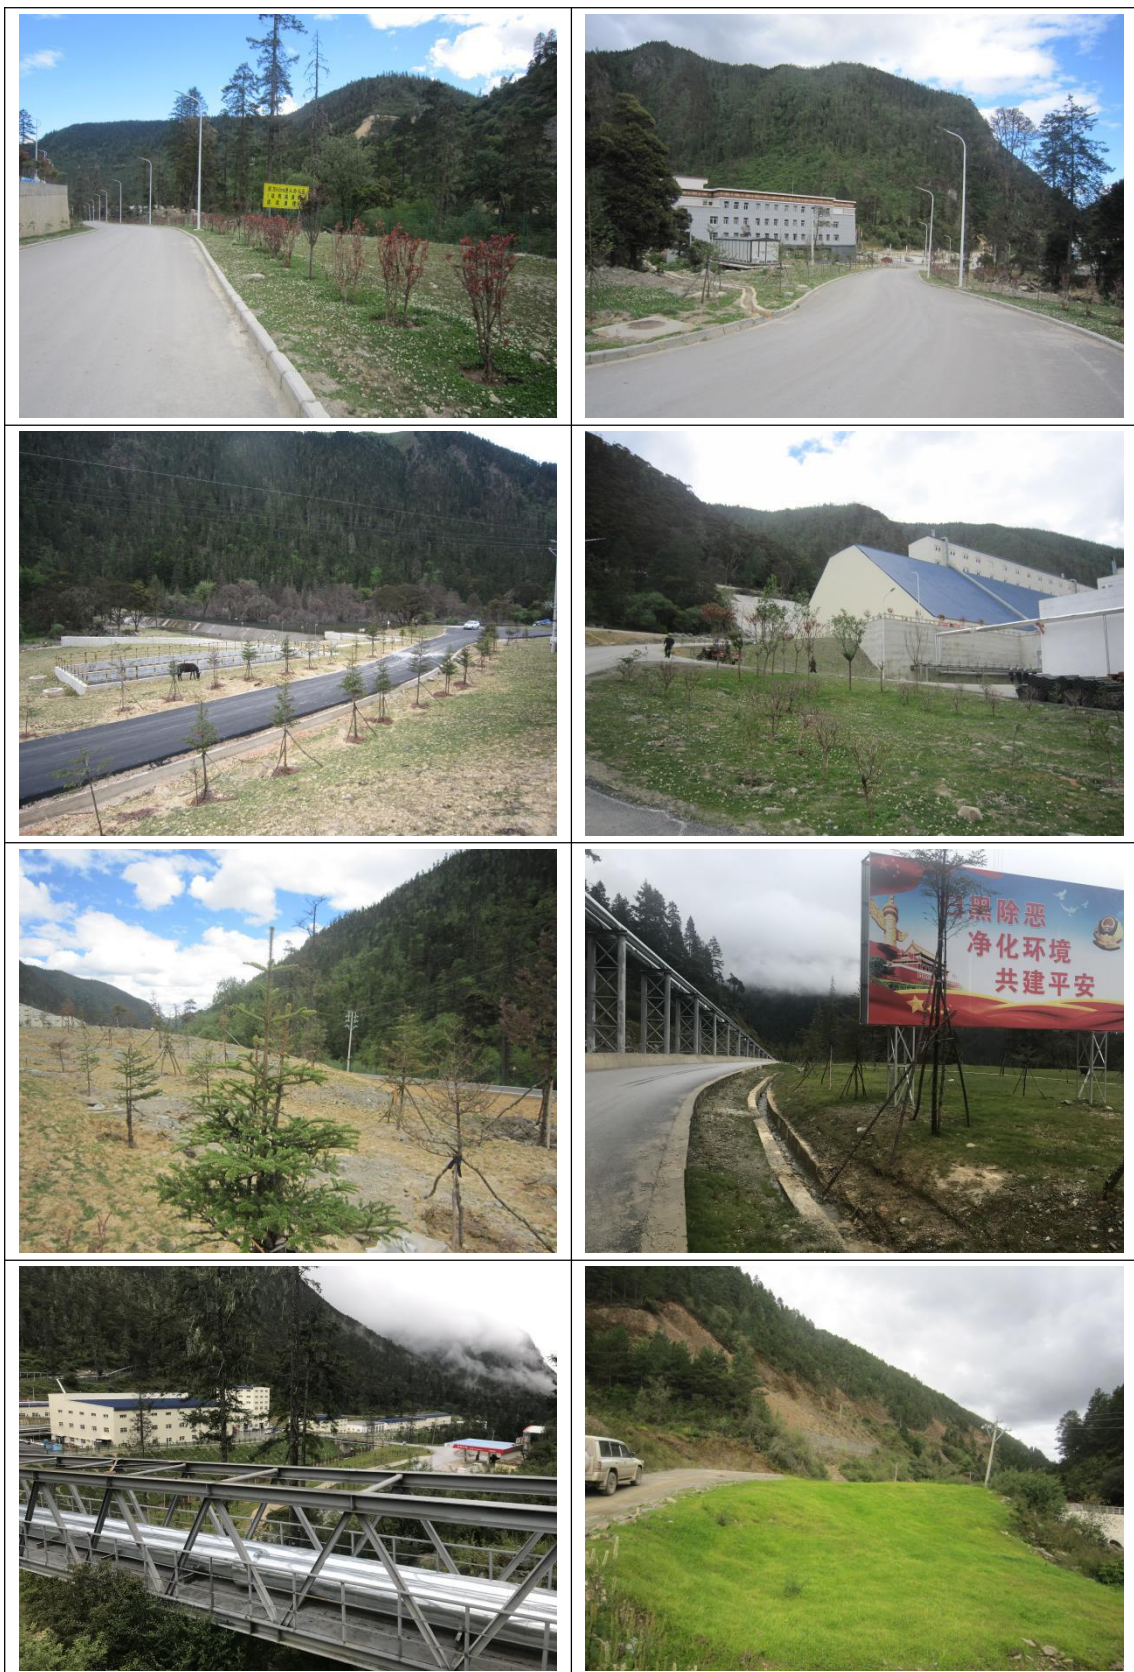
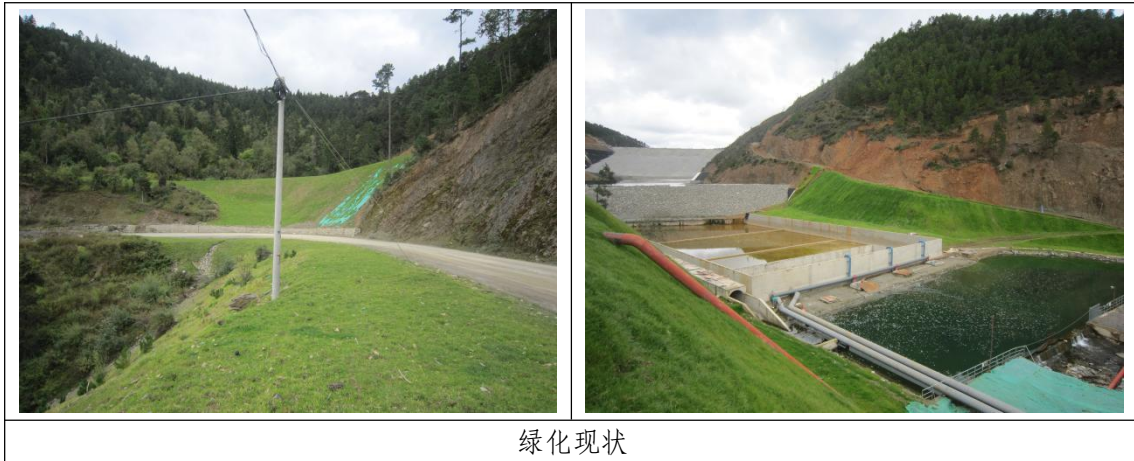
根据绿化竣工资料，基建期已实施的植物措施有：植被绿化 38.74 万 m<sup>2</sup>，网格植草护坡 2.20 万 m<sup>2</sup>，栽植行道树 2620 株，播种草皮 4.92hm<sup>2</sup>，栽植日本樱花栽植雪松 420 株，栽植桧柏 536 株，栽植红叶石楠球 800 株，栽植金森女贞球 76 株，栽植日本樱花 450 株，栽植紫叶李 540 株，撒草绿化 16.42hm<sup>2</sup>。

工程实施的植物措施详见下图：

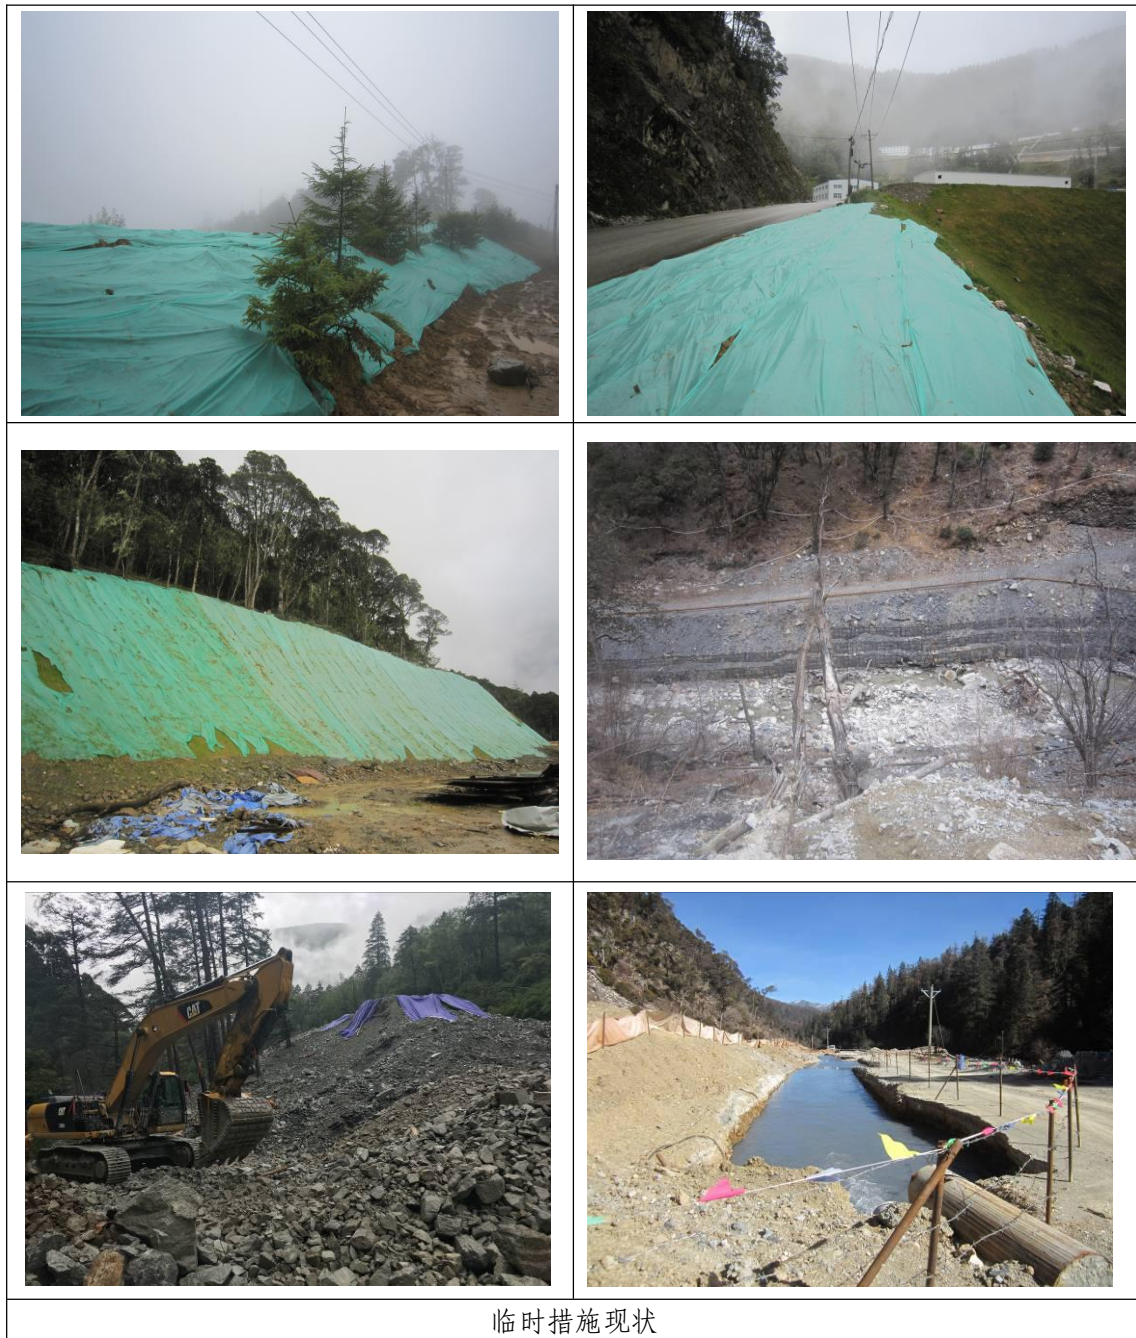
根据监测组查阅工程竣工资料，基建期已实施的水土保持临时措施有：临时排水沟 23470m；沉砂 24 个；编织袋装土 0.12 万 m<sup>3</sup>，编织袋装土挡护 9670m，干砌石挡护长 2840m，临时撒草 0.16 万 m<sup>3</sup>，草皮铺种 2.68 万 m<sup>2</sup>，密目网覆盖 2.64 万 m<sup>2</sup>，塑料彩条布覆盖 3.68 万 m<sup>2</sup>。

实施的临时措施详见下图：
